SISTEMAS DE TRANSPORTE.

1er. Trabajo de investigación.

APLICACIÓN DE UNA METODOLOGÍA A LA SOLUCIÓN DE PROBLEMAS DE TRANSPORTE. Caso: Crucero que forman las Avenidas eje 10 y Cerro Del Agua.

UNIVERSIDAD NACIONAL AUTÓNOMA DE MÉXICO.

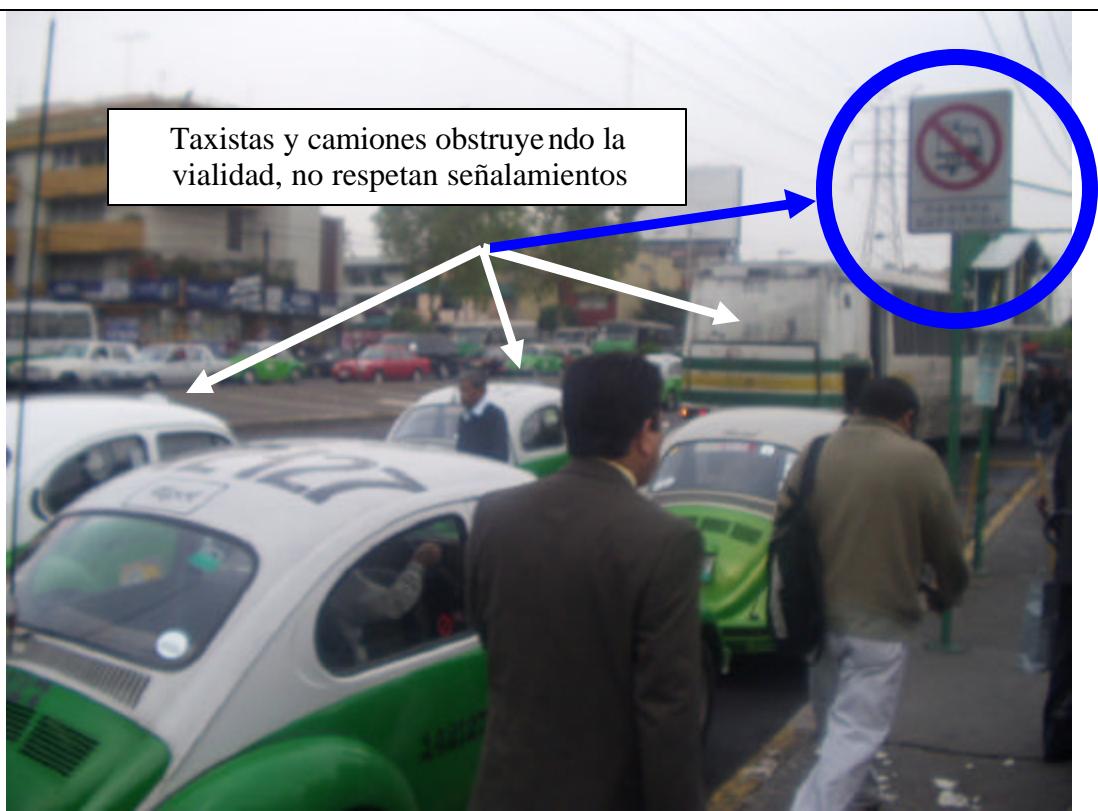
Foto 3. Sitio de taxis y paradas de camiones en doble fila, frente al metro Copilco, sobre Eje 10 Sur.

El total de los peatones coincidieron en que la causa del problema eran los microbuses, combis y los sitios de taxis que se ubican a los alrededores del metro Copilco. (**Fotos 3, 4 y 5**)

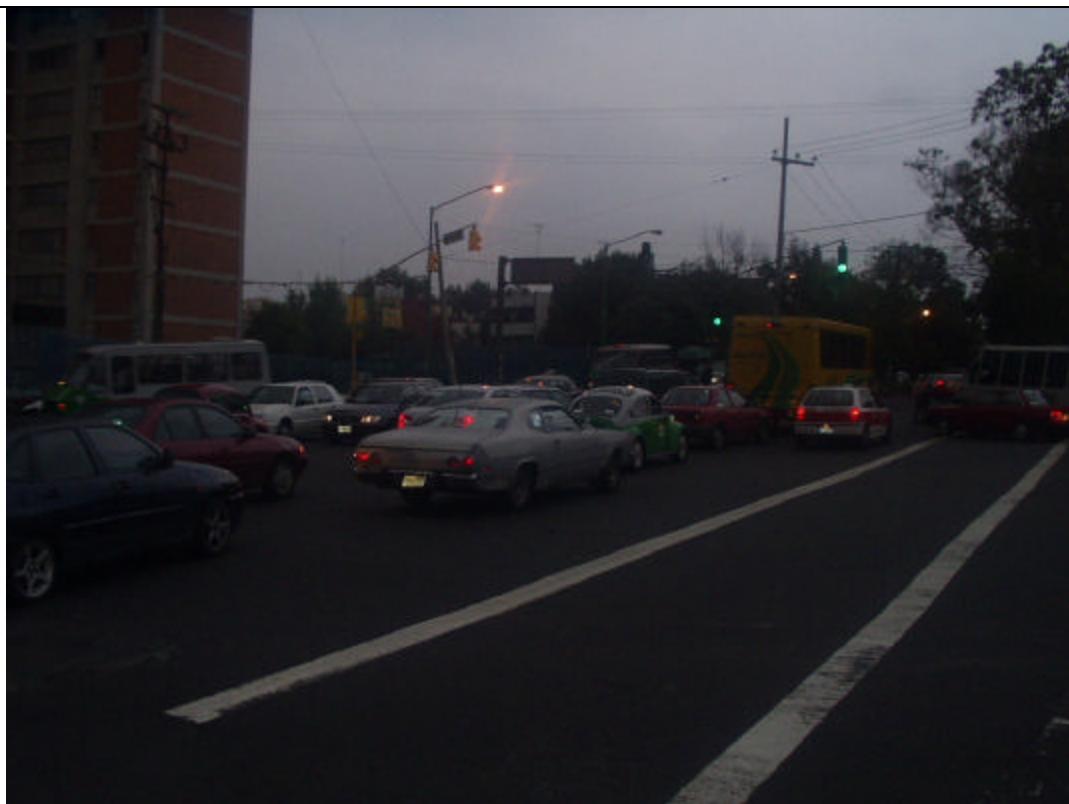
Foto 6. Tráfico vehicular en el crucero

- En cuanto al porque se presentaban esos flujos vehiculares precisamente a esas horas el 75% de los automovilistas respondieron que se debía a que en el primer intervalo era cuando se trasladaban a sus lugares de trabajo o a la escuela, el 20% restante opinó que se debía a la prepotencia de los microbuseros y taxistas, de recoger pasaje en doble o hasta en tercera fila (**Fotos 3 y 4**), dejando sólo un carril útil, el 5% no supo a que se debía pero opinó que ya estaban hartos de esa situación. La totalidad de los peatones respondieron que se debía principalmente a que en eran las horas de entrada y salida de las oficinas, escuelas y gente de Ciudad Universitaria. (**Foto 6**)

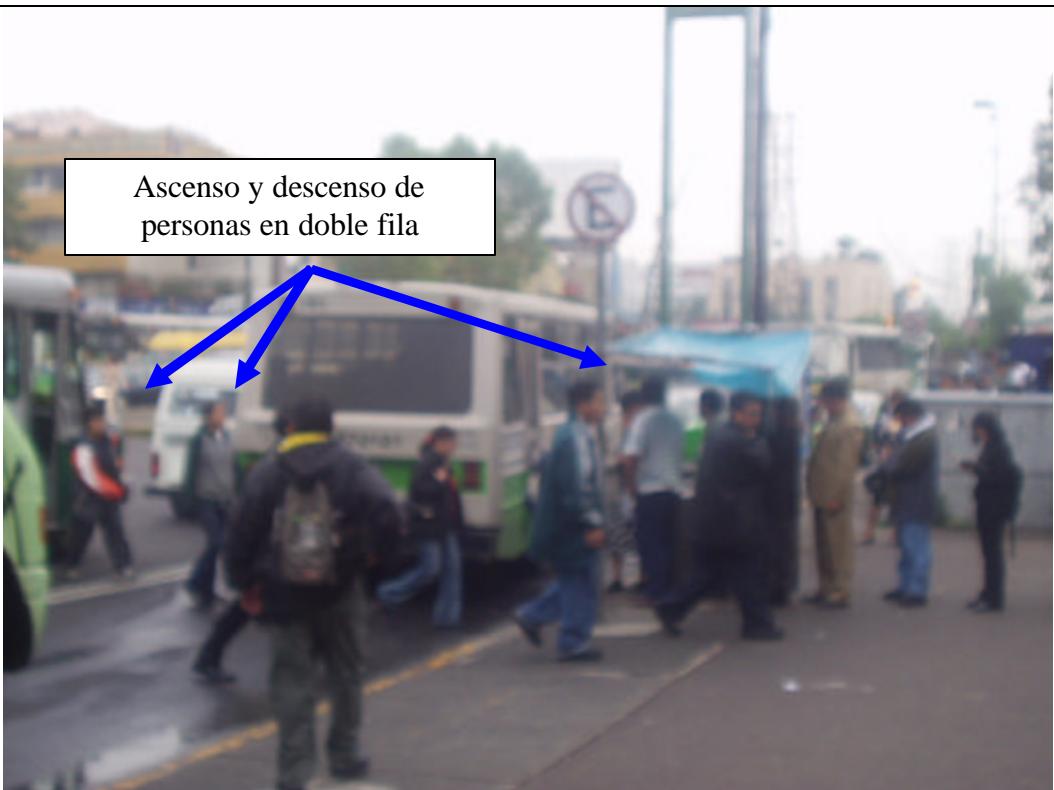
Foto 7. Paradas de microbuses en doble fila, frente al metro Copilco, sobre Eje 10 Sur.

Aunado a la problemática que se genera a partir del control por parte de las autoridades delegacionales, en cuanto a las bases irregulares de taxis y microbuses, las cuales no respetan las paradas restringidas. Provocando así una reducción importante de la vialidad. Así mismo se presentan casos de corrupción entre policías de tránsito y microbuseros de la ruta 87, debido a que frente al metro Copilco se encuentra su base, los cuales permiten que sin ningún problema dichos microbuseros estacionen sus unidades. (**Foto 7**)
